**YHTEENVETO LENTOTURVALLISUUS-
HALLINNOLLE 1.10 - 31.12.2002
LÄHETETYISTÄ YLEISILMAILUN
ILMA-ALUSTEN VIKAILMOITUKSISTA**

Lentoturvallisuushallinto L4/2003
Vantaa 30.1.2003

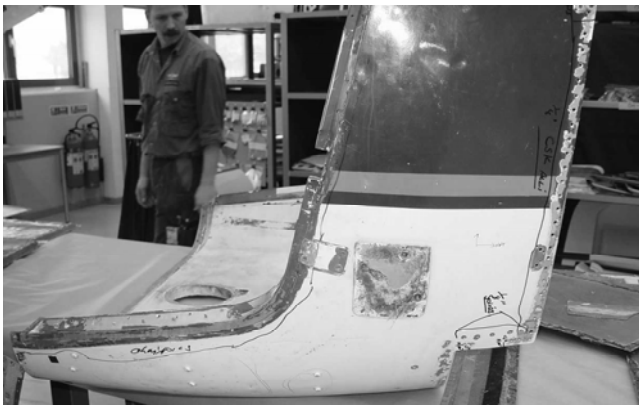
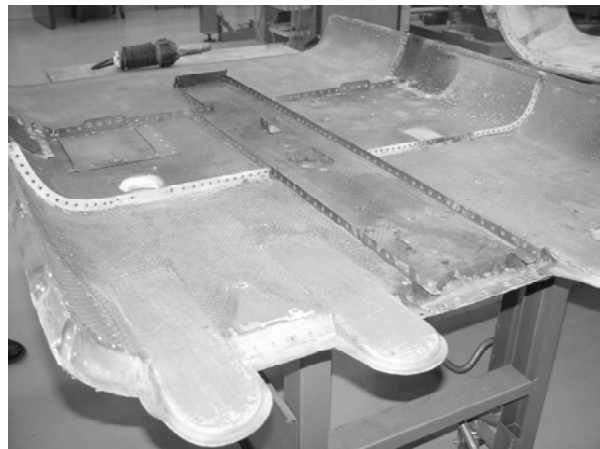
Helikopterin rungon kennolevypaneelissa (honeycomb) oli havaittu vaurioita, jotka oli tarkoitus korjata koneen maalauksen ja sisäverhouksen uusimisen yhteydessä. Tarkastuksen yhteydessä havaittiin, että korjattaviksi pyydytyissä paneelissa suuria vaurioita ja sellaisilla alueilla, joita ei voinut enää korjata. Panelit jouduttiin uusimaan .

Vauriot ovat syntyneet vuosien aikana ja ovat tyypillisiä kovassa käytössä olevalle koneelle. Samalla korjattiin lukuisa joukko muita vikoja mm. muissa paneelissa. Viat ovat seurauksena normaalista kulumisesta.

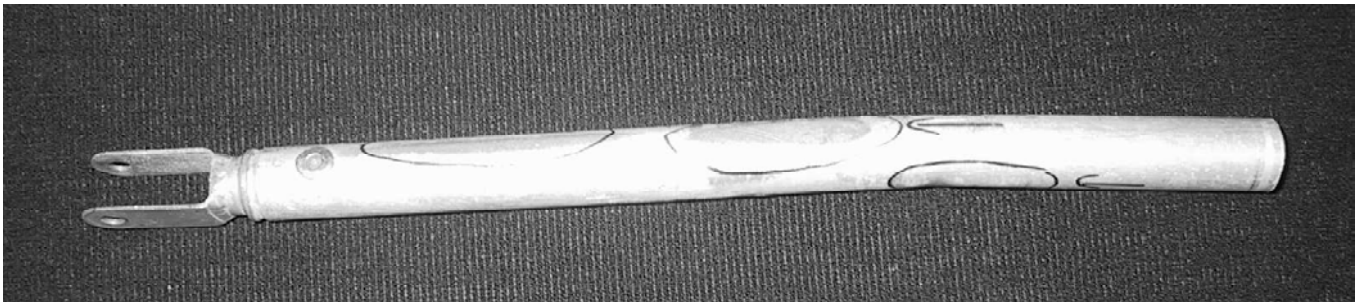
Koneeseen on asennettu G109B:n kannuspukkikaari niin, että toinen puoli on liimattu kuorirakenteeseen ja toinen laminoitu kiinni yhdellä 92125 kudoksella kahden 92140 kudoksen sijaan. Laminoitu liitos on pettänyt ja työntötanko on hangannut kiinni kaaren läpivientireikään. Lisäksi ko. kannuspukkikaari on ollut noin 5 mm etäisyydellä runkokaaresta. Ei liimausta, mutta laminoitu kahdella kiinni 92125 kudoksella.

Sivuperäsimen työntötanko on ollut liian lyhyt, koska G109B:n sivuohjaus on 25 mm G109A:ta taaempänä. Pääteen kierreosa (halkaisija 8 mm) on ollut vain 6 mm syvyydellä kierteessä. Työntötangon pituus on normaalisti 3918 mm. Uuteen tankoon on lisätty pituutta 20 mm.
